RMS manson pentru reparat cablu

Pentru reparatii rapide si sigure in amplasament

Manșoane termocontractibile pentru reparare cabluri

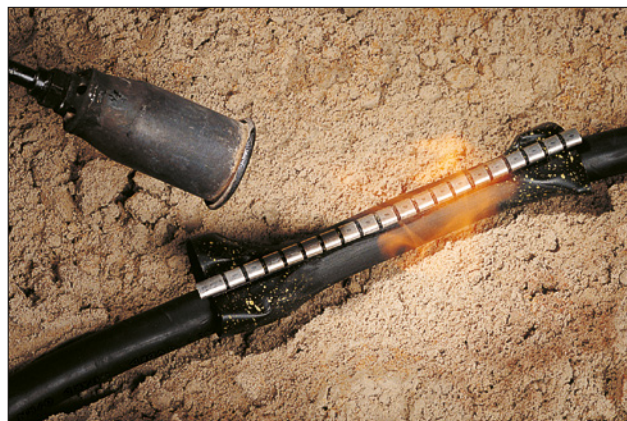
Manșoane de înfășurat RMS pentru repararea rapidă și sigură a cablului pe șantier.

Manșoanele RMS sunt înfășurate în jurul cablului și închise cu un canal de oțel. Interiorul manșonului este căptușit cu un adeziv și etanșează efectiv cablul după contractare. Manșoanele RMS asigură o izolație rapidă, rezistentă la apă și fiabilă.

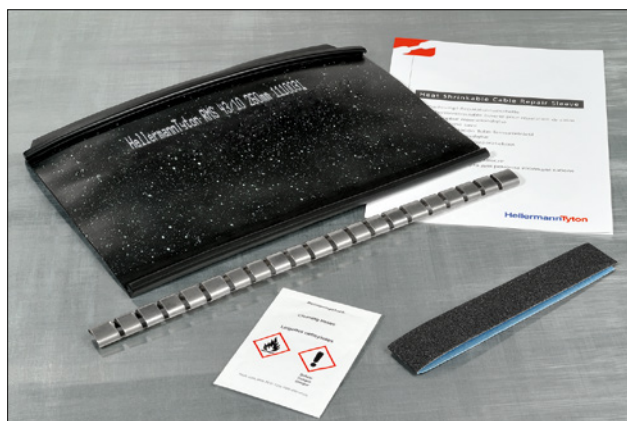
RMS: Manșon de reparare, element închidere din oțel, bandă abrazivă, săculeț de curățare, foaie de instrucțiuni.

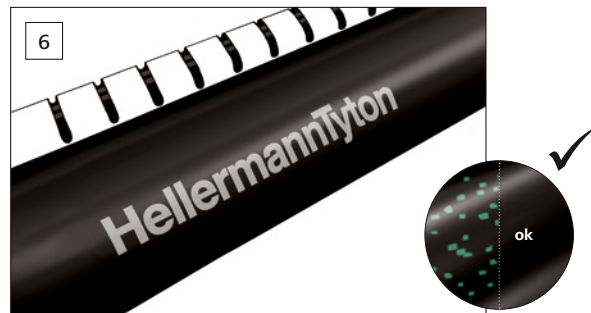
Pentru a determina dacă manșonul a fost contractat complet, mai ales pe partea din spate și inferioară a manșonului, verificați dacă toate punctele TCP au dispărut și dacă puțin adeziv curge de la ambele capete.
